# **BOLETIM DE MEDIÇÃO – 2º ADITIVO**

**RELATÓRIO FOTOGRÁFICO DA  
AMPLIAÇÃO E REFORMA DA CÂMARA  
MUNICIPAL**

2º ADITIVO DE SERVIÇOS	CONTRATANTE: CÂMARA MUNICIPAL	DATA DA EMISSÃO: 02/05/2025
MUNICÍPIO/LOCALIDADE:  DORES DO INDAIÁ – MG	OBJETO:  AMPLIAÇÃO E REFORMA DA CÂMARA MUNICIPAL	Nº DO CONTRATO:  10/2023

## RELATÓRIO TÉCNICO

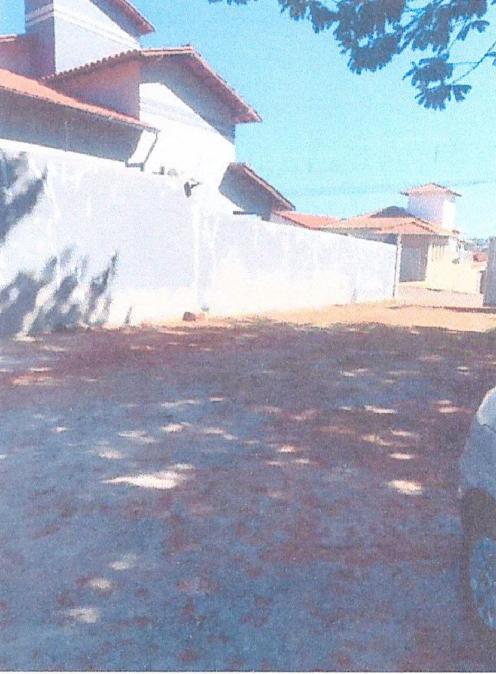
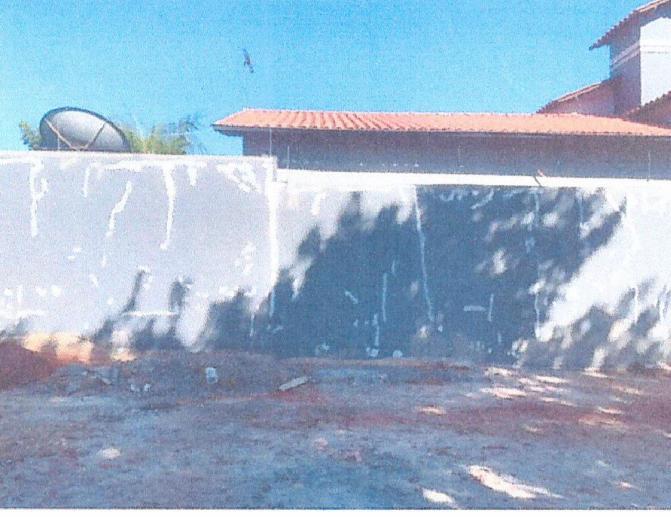
Descrição: TRATAMENTO DE TRINTCAS E FISSURAS DOS MUROS	Descrição: TRATAMENTO DE TRINTCAS E FISSURAS DOS MUROS

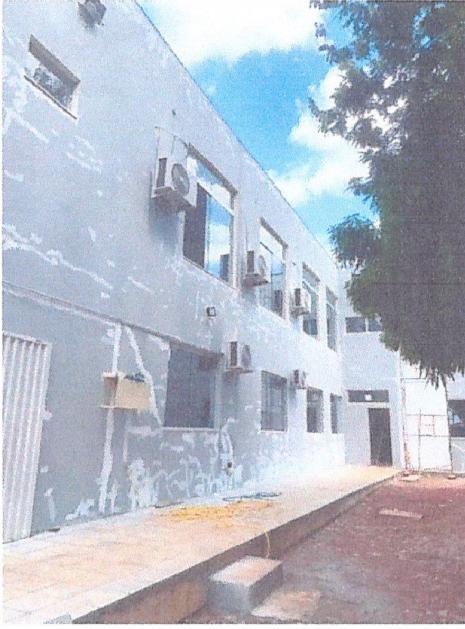
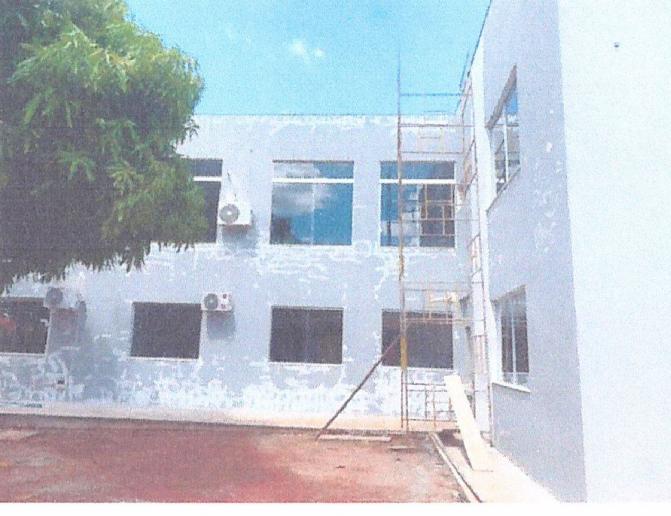
Descrição: TRATAMENTO DAS FISSURAS EXTERNAS DO EDIFÍCIO	Descrição: TRATAMENTO DAS FISSURAS EXTERNAS DO EDIFÍCIO

No decorrer da pintura externa, observou-se que a quantidade de fissuras era superior à prevista, demandando aditivo específico para o serviço de preparação. Ainda sobre a pintura externa, como mencionado a cima, o processo de tratamento destas fissuras demandou mais tempo que o esperado, visto que, nem todas as fissuras eram de fácil acesso, tendo muitas das vezes a necessidade da montagem de andaimes ou manuseio com escada para que pudessem ser tratadas de forma correta.

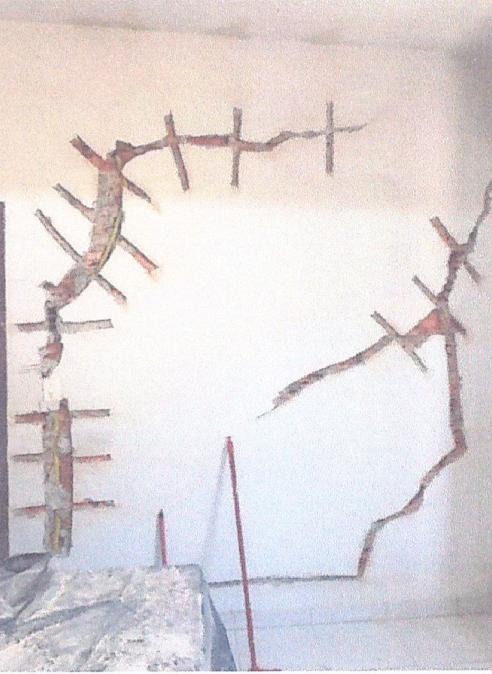
Para as trincas estruturais, foram adotadas as técnicas de grampeamento e instalação de telas estruturais. Já as fissuras não estruturais foram tratadas com produtos específicos para reparo de trincas passivas, conforme demonstrado nas fotos 1 a 4 do relatório fotográfico.

Descrição: IMAGEM 1: PREPARO PARA O TRATAMENTO DAS TRINCAS - ESTRUTURAIS	Descrição: IMAGEM 2: PREPARO PARA TRATAMENTO DE FISSURAS – NÃO ESTRUTURAIS

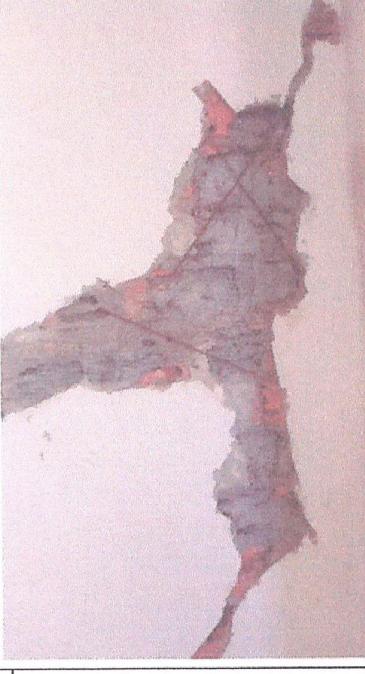
Descrição: IMAGEM 3: REPARO DAS TRINCAS COM GRAMPOS E TELAS ESTRUTURAIS	Descrição: IMAGEM 4: TRATAMENTO DAS FISSURAS

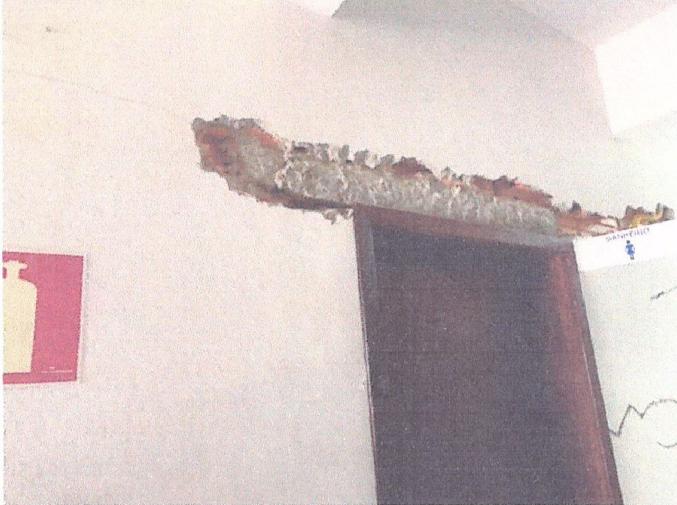
Durante essa etapa, foi constatada a ausência de encunhamento adequado da alvenaria em uma das salas, fato que possivelmente contribuiu para o surgimento das patologias identificadas. Para correção, procedeu-se à remoção do reboco existente, seguida do encunhamento adequado da alvenaria.

Descrição: IMAGEM 5: ALVENARIA SEM ENCHUMAMENTO	Descrição: IMAGEM 6: VERGA SEM TRANSPASSE MÍNIMO

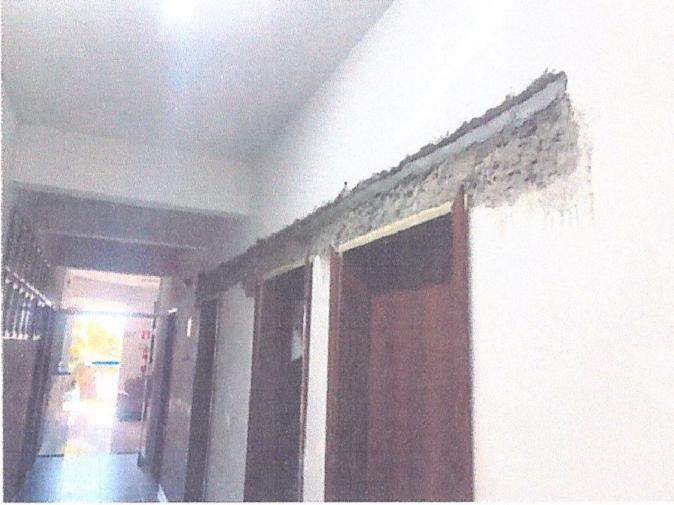
Em sequência, realizou-se a verificação das vergas sobre as aberturas, constatando-se que não atendiam ao transpasse mínimo necessário, o que favorecia o aparecimento de novas fissuras. Assim, foram demolidas e reconstruídas com o devido comprimento de transpasse. (Fotos 5 a 8)

Descrição: IMAGEM 7: VERGA SEM TRANSPASSE MÍNIMO E MARCO SEM ENCUNHAMENTO	Descrição: IMAGEM 8: RECONSTRUÇÃO DAS VERGAS DAS PORTAS COM TRANSPASSE MÍNIMO EXIGIDO

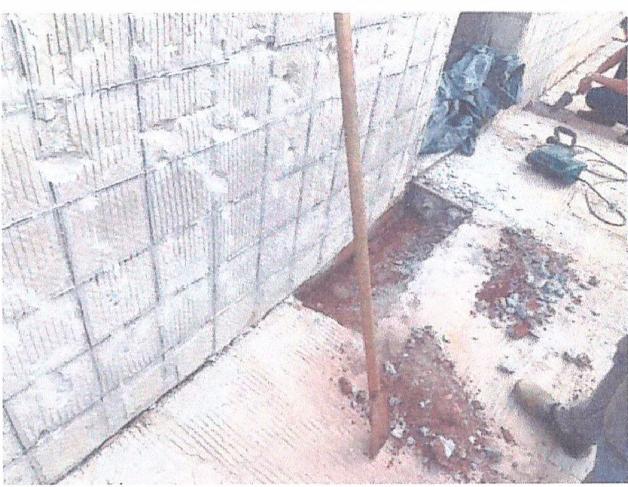
Durante essa demolição, foi identificado um trecho do contrapiso externo oco, resultado da deterioração de uma tábua de caixaria esquecida durante a execução da fundação do prédio, comprometida ao longo dos anos por infiltrações. Procedeu-se à recomposição do solo, concretagem do trecho afetado e, posteriormente, à regularização e assentamento de novos ladrilhos.

Descrição: IMAGEM 13: DEMOLIÇÃO DE CONTRAPISO EXTERNO OCO	Descrição: IMAGEM 14: REMOÇÃO DOS AZULEJOS E PREPARATIVOS PARA ASSENTAMENTO DO PORCELANATO

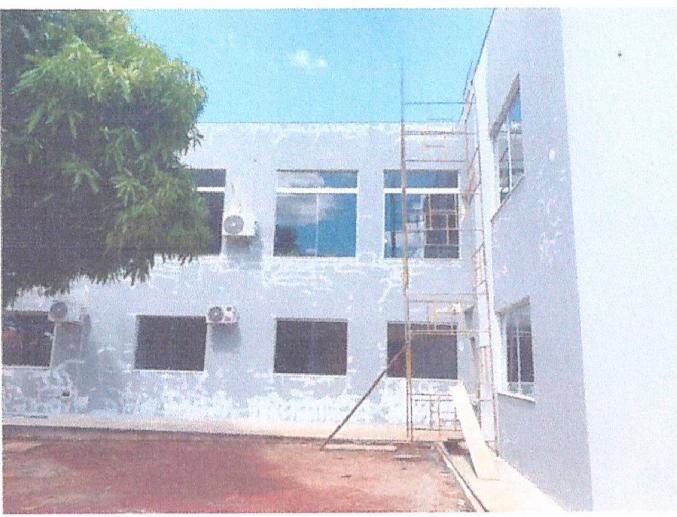
Descrição: IMAGEM 15: PREPARAÇÃO PARA PINTURA INTERNA	Descrição: IMAGEM 16: TRATAMENTO DAS FISSURAS EXTERNAS

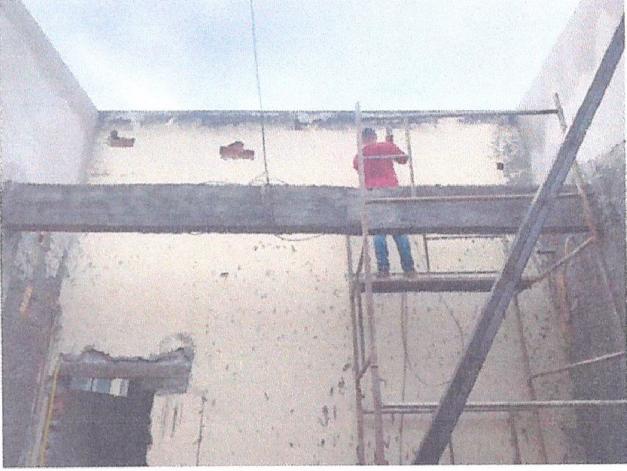
Durante a execução da estrutura, uma das vigas aéreas apresentou fissura significativa decorrente de má concretagem, sendo condenada pela fiscalização. A viga foi demolida e substituída por uma nova estrutura metálica, conforme novo dimensionamento técnico. Após o ocorrido, exigiu-se da contratada a substituição da equipe de trabalho. A mudança gerou dificuldades, dada a escassez de mão de obra qualificada no município.

Descrição: IMAGEM 31: VIGA CONDENADA PELA FISCALIZAÇÃO	Descrição: IMAGEM 32: TRINCA APRESENTADA PELA MÁ EXECUÇÃO DA VIGA
