# **BOLETIM DE MEDIÇÃO – 2º ADITIVO**

**RELATÓRIO FOTOGRÁFICO DA  
AMPLIAÇÃO E REFORMA DA CÂMARA  
MUNICIPAL**

2º ADITIVO DE SERVIÇOS	CONTRATANTE: CÂMARA MUNICIPAL	DATA DA EMISSÃO: 02/05/2025
MUNICÍPIO/LOCALIDADE:  DORES DO INDAIÁ – MG	OBJETO:  AMPLIAÇÃO E REFORMA DA CÂMARA MUNICIPAL	Nº DO CONTRATO:  10/2023

## RELATÓRIO TÉCNICO

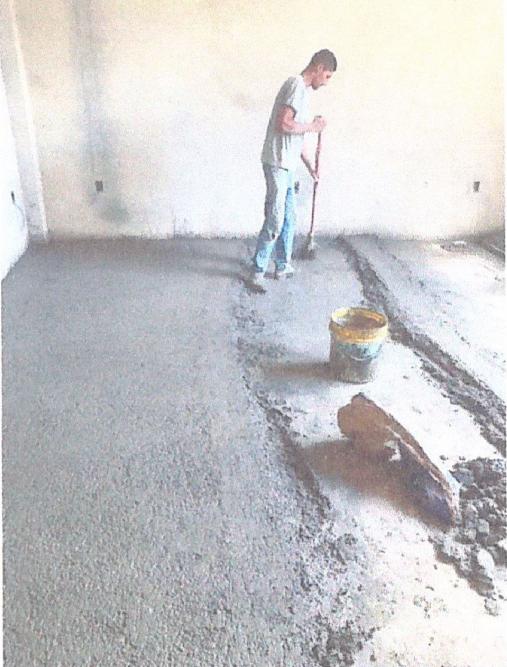
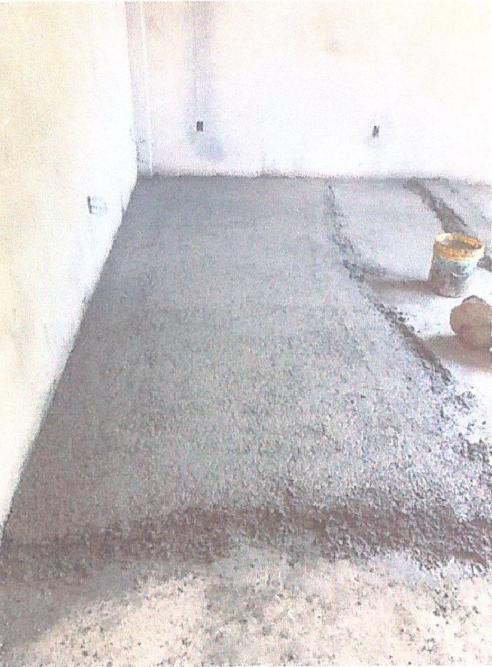
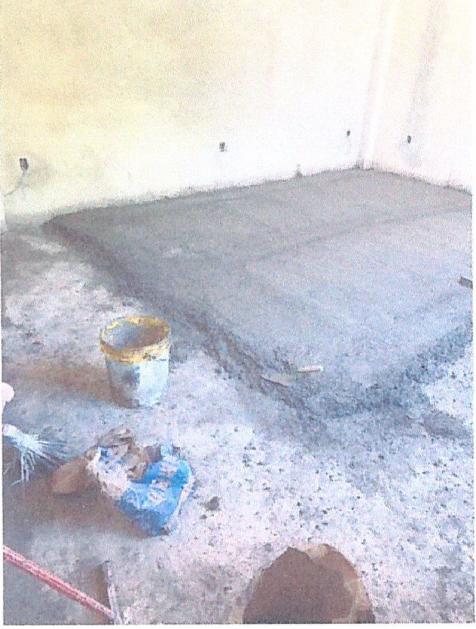
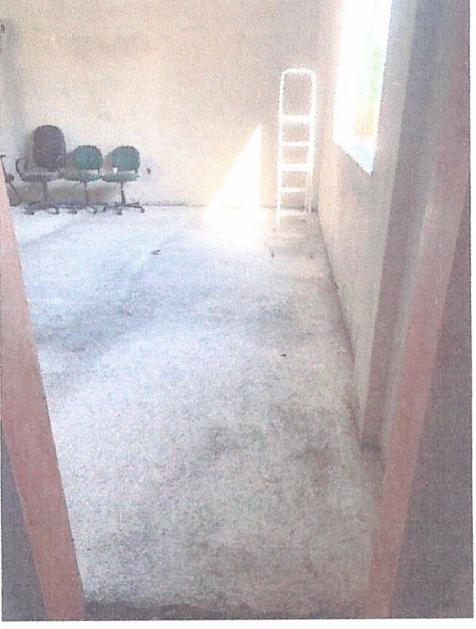
Descrição: CAMADA DE REGUALIZAÇÃO E ENCHIMENTO	Descrição: CAMADA DE REGUALIZAÇÃO E ENCHIMENTO

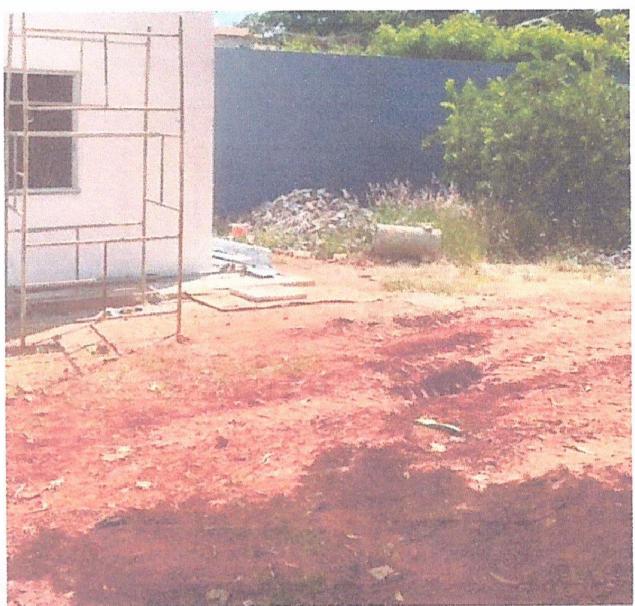
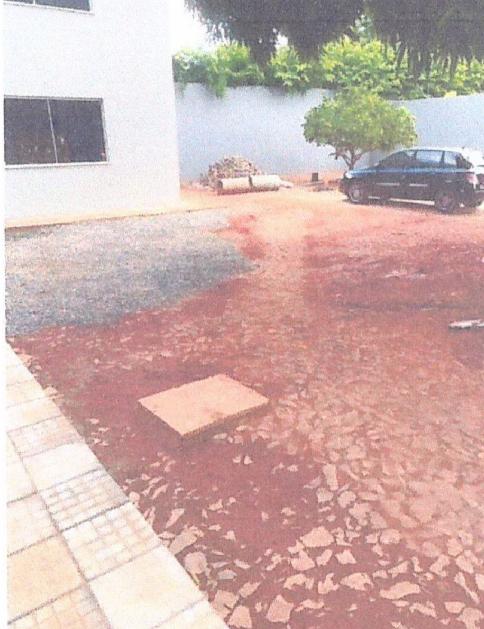
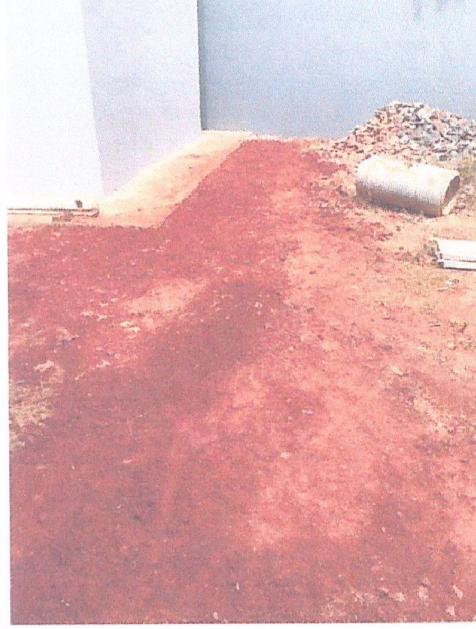
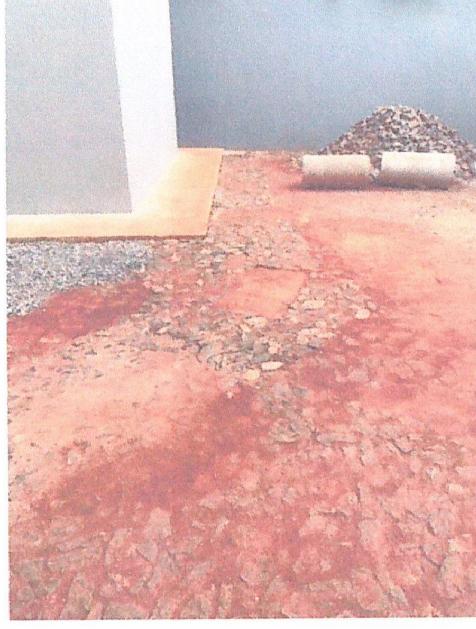
Descrição: RECOMPOSIÇÃO DE PAVIMENTO POLIÉDRICO	Descrição: RECOMPOSIÇÃO DE PAVIMENTO POLIÉDRICO

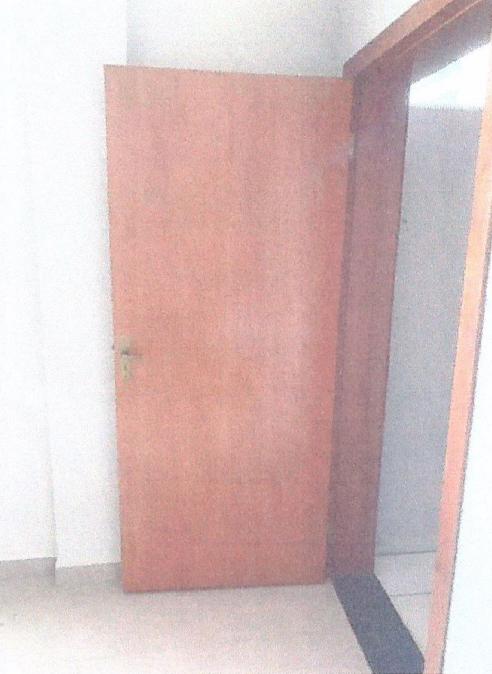
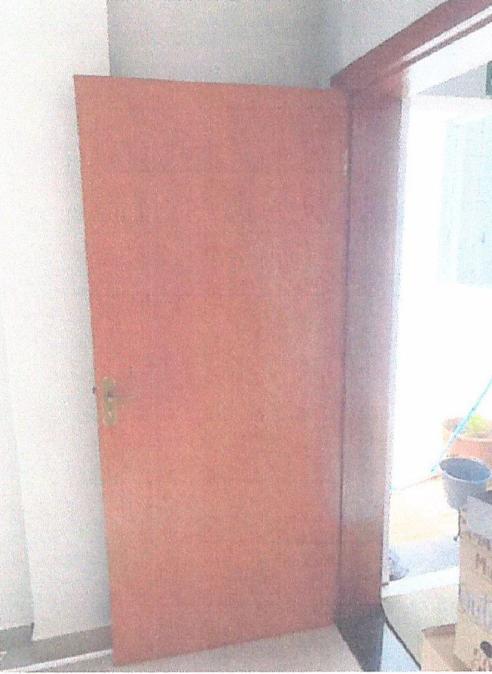
Descrição: APLICAÇÃO DE VERNIZ PORTA 2º PAVIMENTO	Descrição: APLICAÇÃO DE VERNIZ PORTA PAVIMENTO TÉRREO

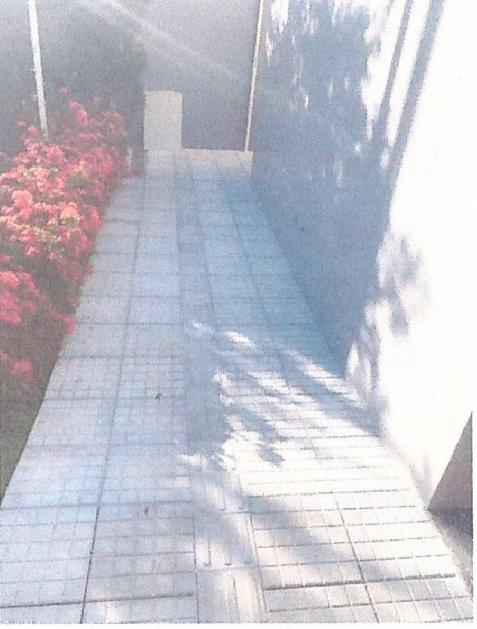
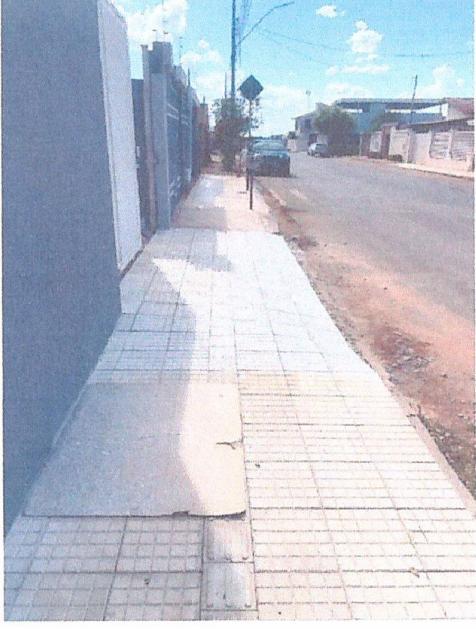
Descrição: ASSENTAMENTO DE PISO PODOTÁTIL	Descrição: ASSENTAMENTO DE PISO PODOTÁTIL

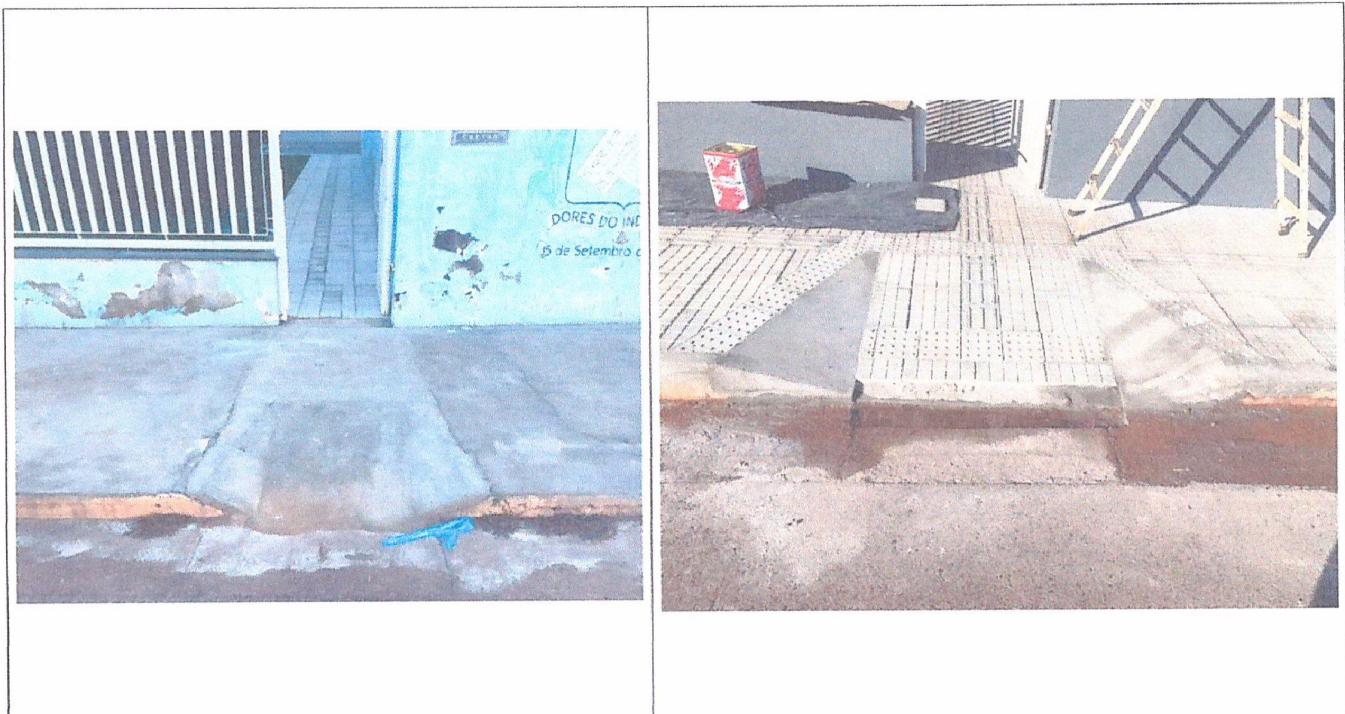
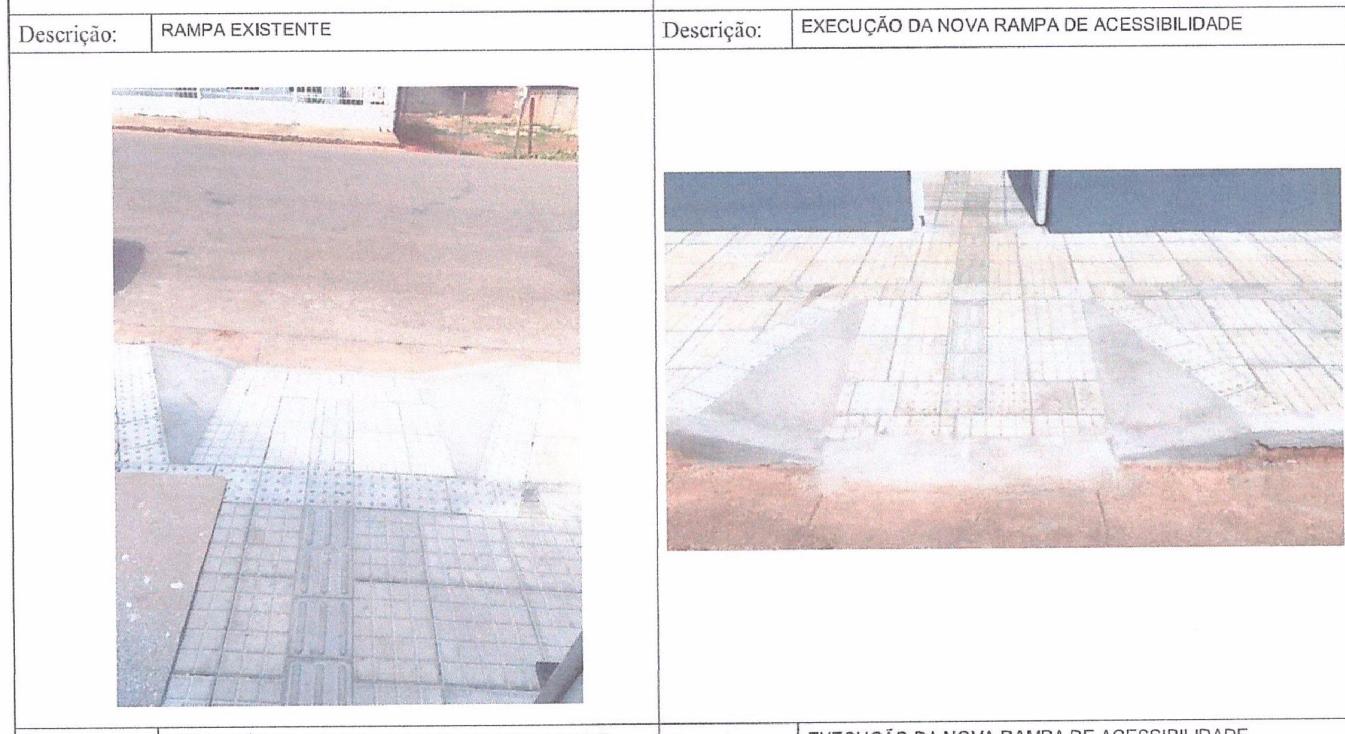
Descrição: EXECUÇÃO DA NOVA RAMPA DE ACESSIBILIDADE	Descrição: EXECUÇÃO DA NOVA RAMPA DE ACESSIBILIDADE
-----------------------------------------------------	-----------------------------------------------------

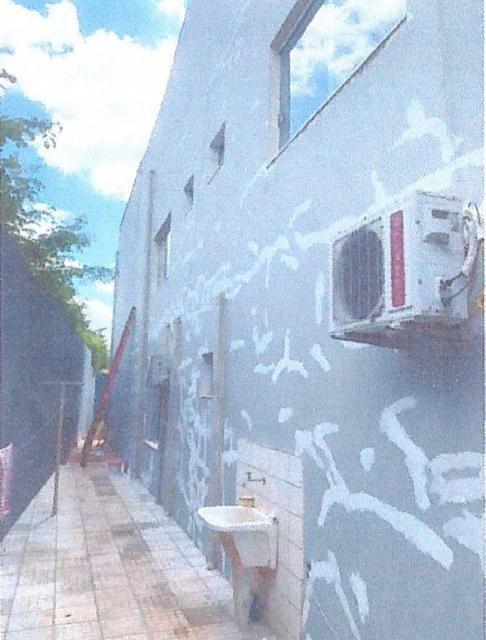
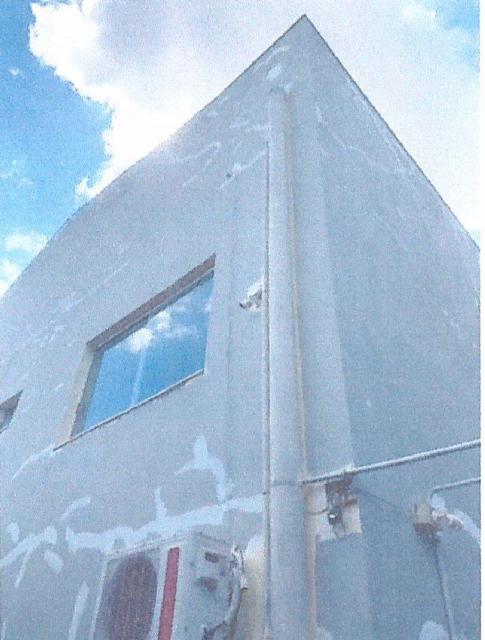
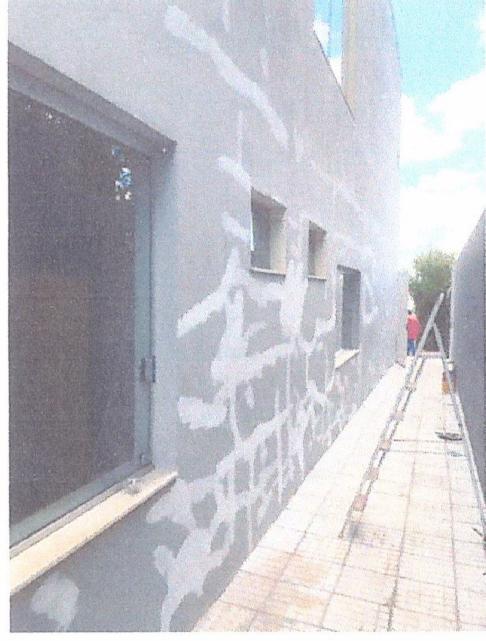
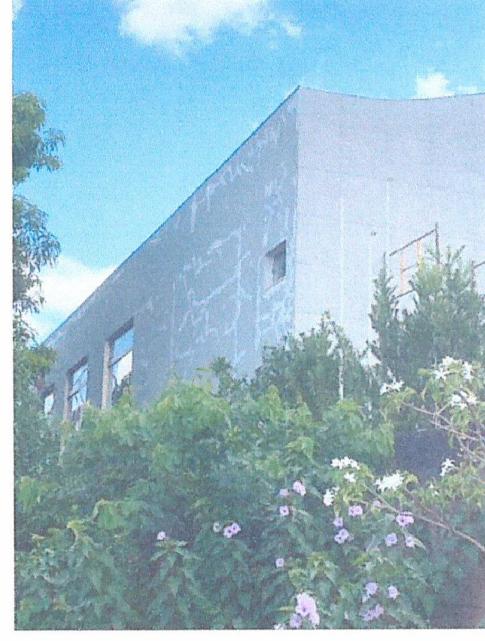
Descrição: TRATAMENTO DAS FISSURAS EXTERNAS DO EDIFÍCIO	Descrição: TRATAMENTO DAS FISSURAS EXTERNAS DO EDIFÍCIO

No decorrer da pintura externa, observou-se que a quantidade de fissuras era superior à prevista, demandando aditivo específico para o serviço de preparação. Ainda sobre a pintura externa, como mencionado a cima, o processo de tratamento destas fissuras demandou mais tempo que o esperado, visto que, nem todas as fissuras eram de fácil acesso, tendo muitas das vezes a necessidade da montagem de andaimes ou manuseio com escada para que pudessem ser tratadas de forma correta.

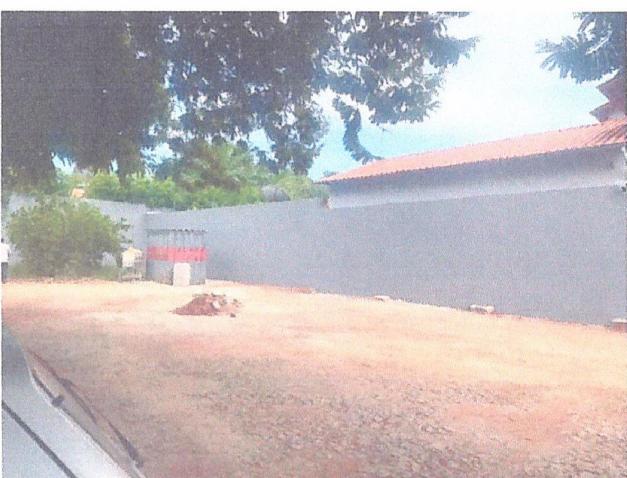
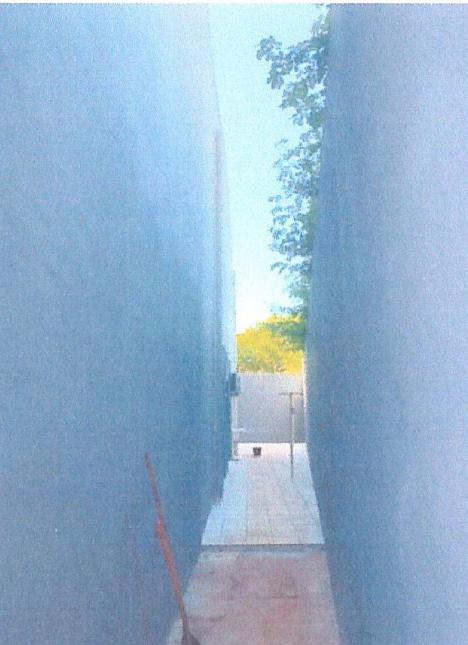
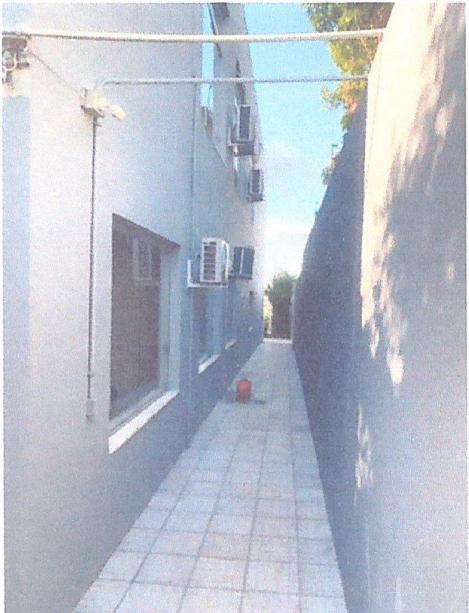
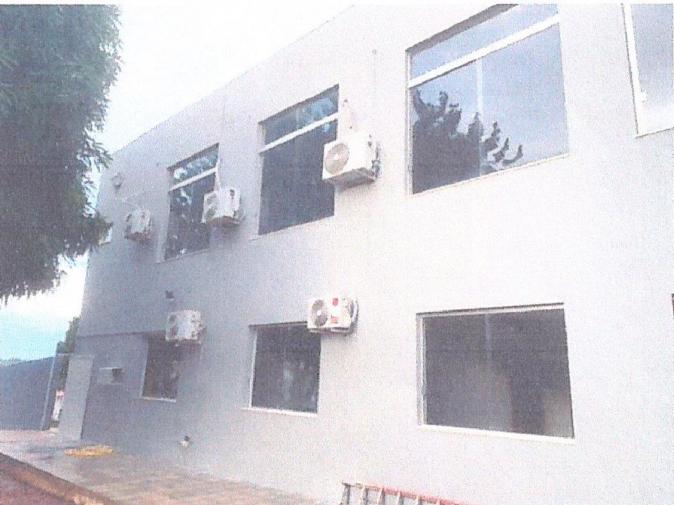
Descrição: APlicaçãO DA 3º DEMÃO DE PINTURA NOS MUROS	Descrição: APlicaçãO DA 3º DEMÃO DE PINTURA NOS MUROS

Descrição: APlicaçãO DA 3º DEMÃO DE PINTURA NOS MUROS	Descrição: APlicaçãO DA 3º DEMÃO DE PINTURA NO EDIFÍCIO

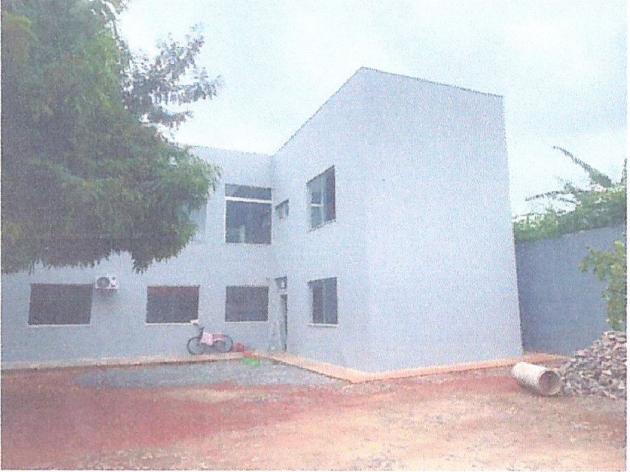
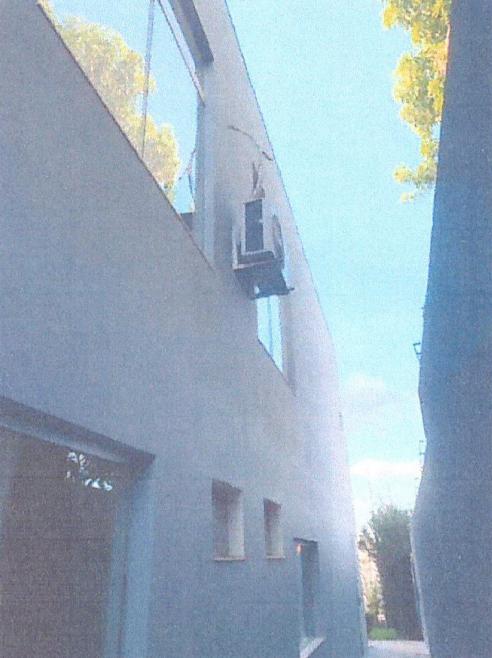
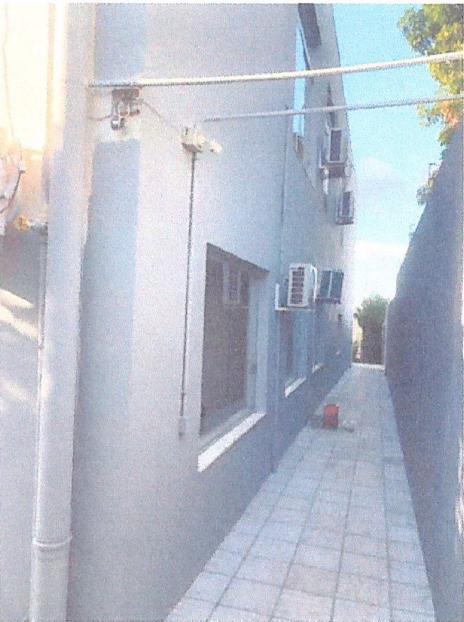
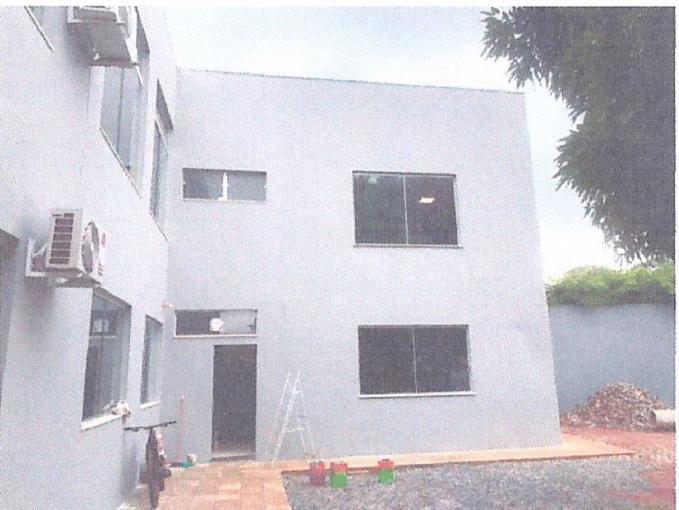
Descrição: APlicaçãO DA 3ª DEMÃO DE PINTURA NO EDIFÍCIO	Descrição: APlicaçãO DA 3ª DEMÃO DE PINTURA NO EDIFÍCIO

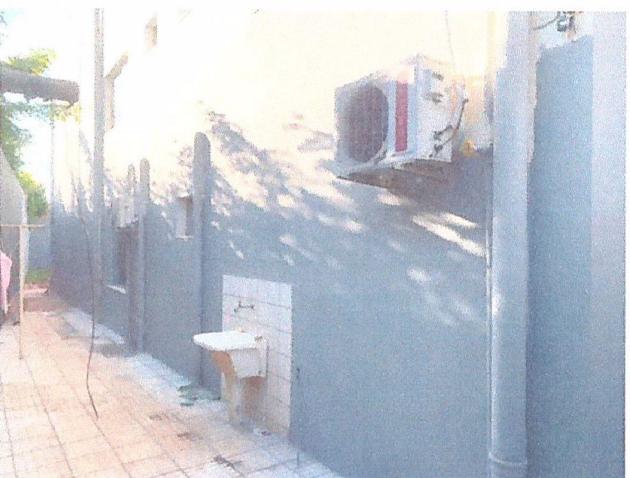
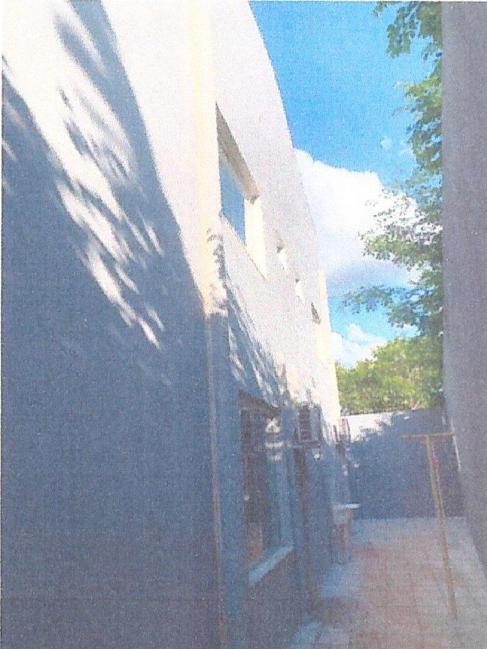
Descrição: APLICAÇÃO DA 3ª DEMÃO DE PINTURA NO EDIFÍCIO	Descrição: APLICAÇÃO DA 3ª DEMÃO DE PINTURA NO EDIFÍCIO

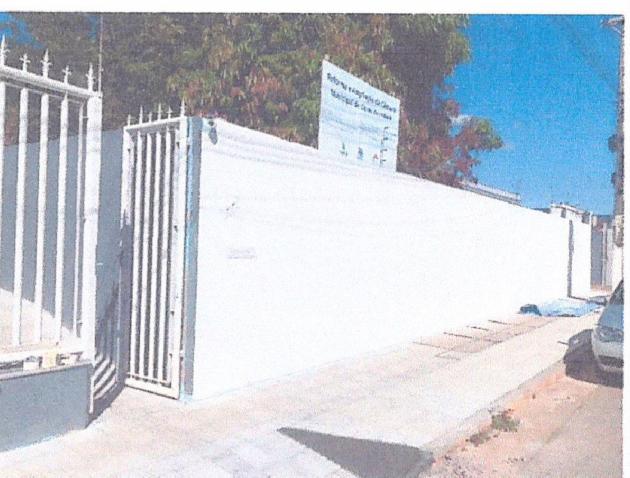
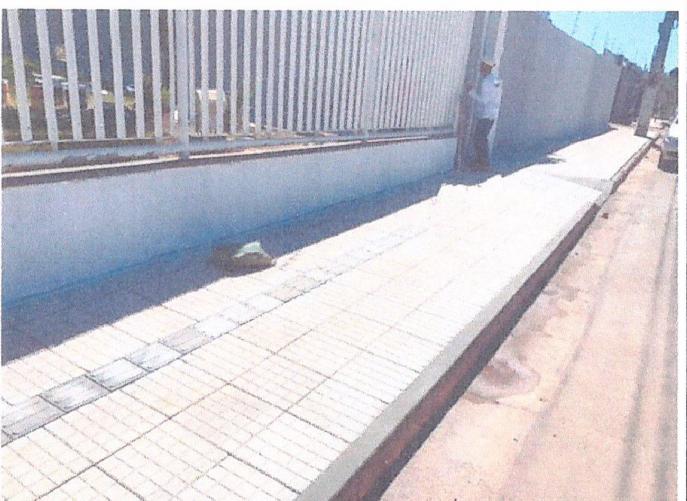
Descrição: APLICAÇÃO DE TEXTURA NOS MUROS	Descrição: APLICAÇÃO DE TEXTURA NOS MUROS

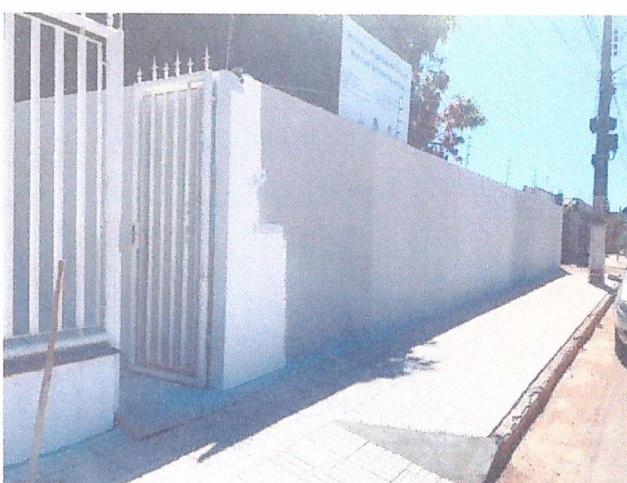
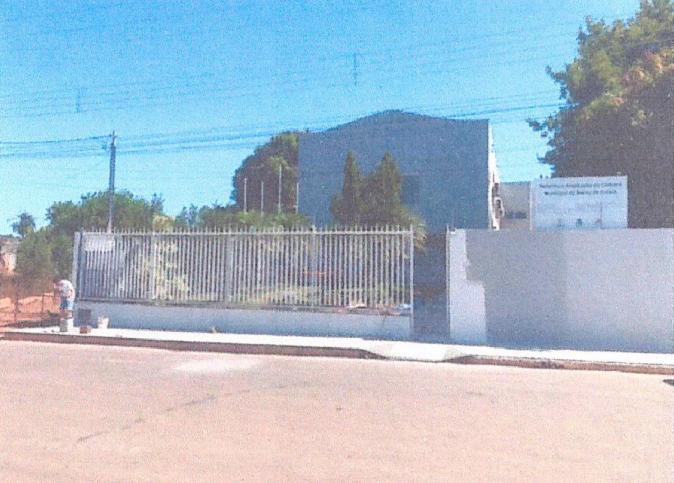
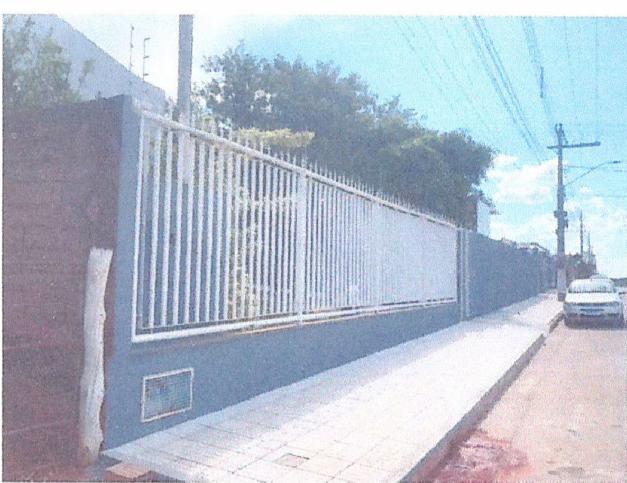
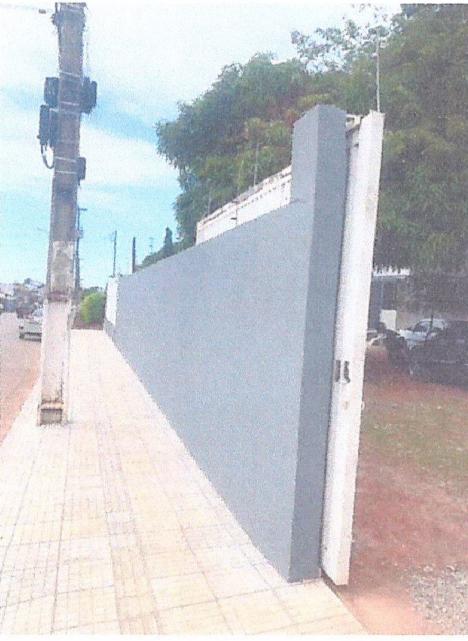
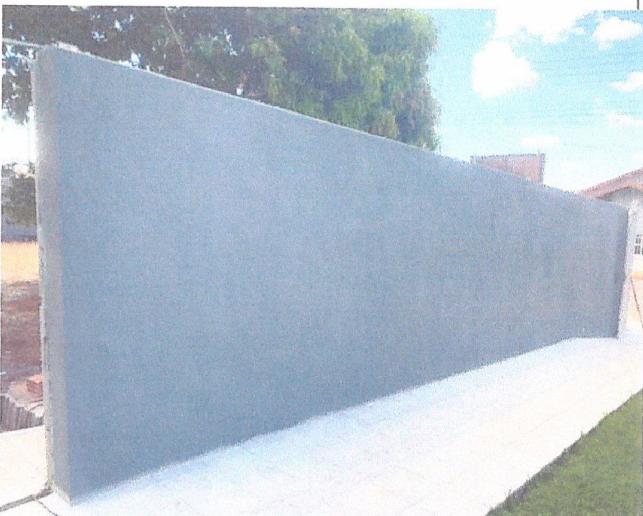
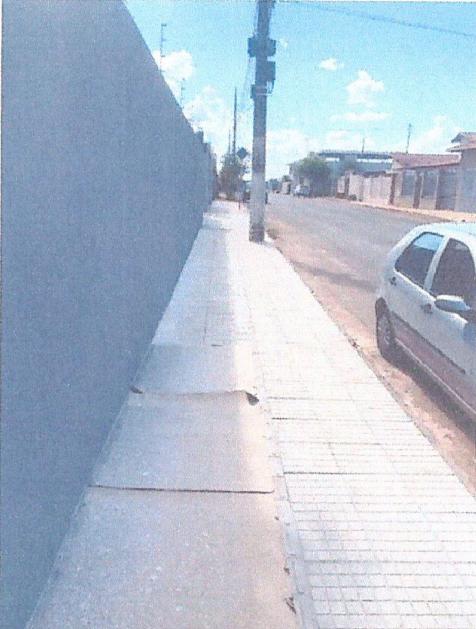
Descrição: PINTURA DOS MUROS	Descrição: PINTURA DOS MUROS

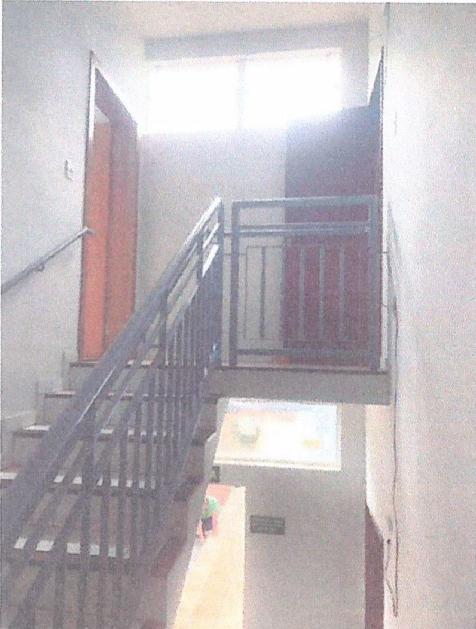
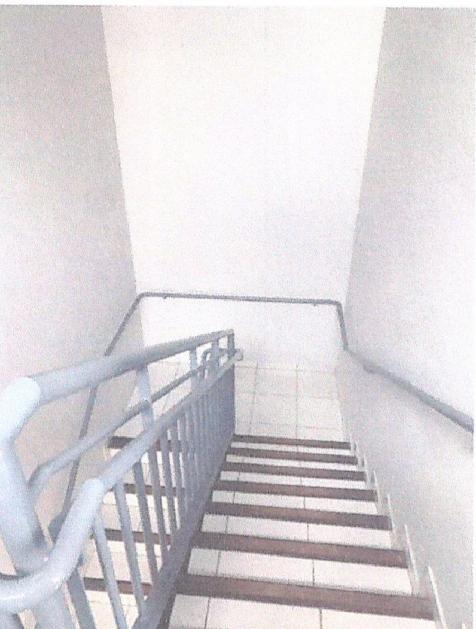
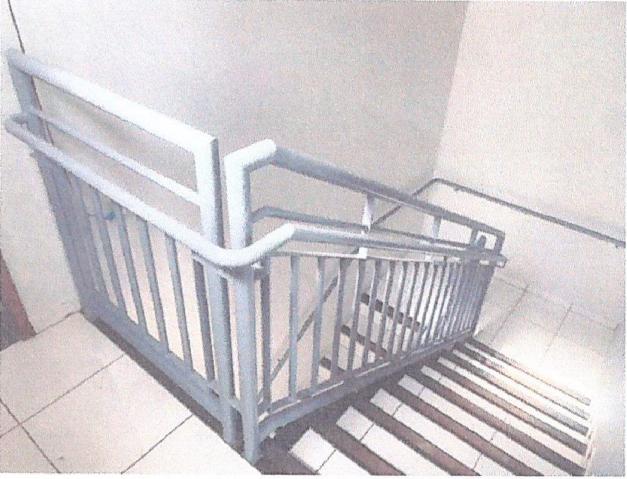
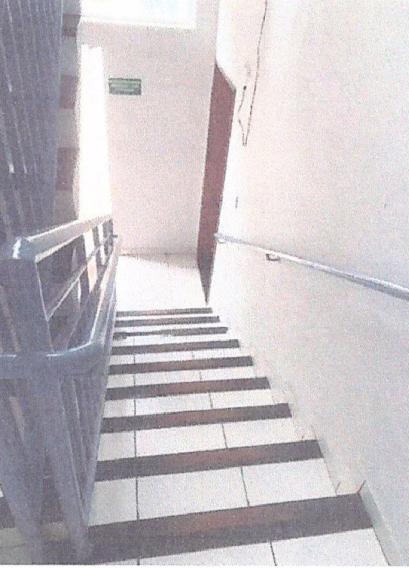
Descrição: PINTURA GUARDA CORPO E CORRIMÃO ESCADA	Descrição: PINTURA GUARDA CORPO E CORRIMÃO ESCADA

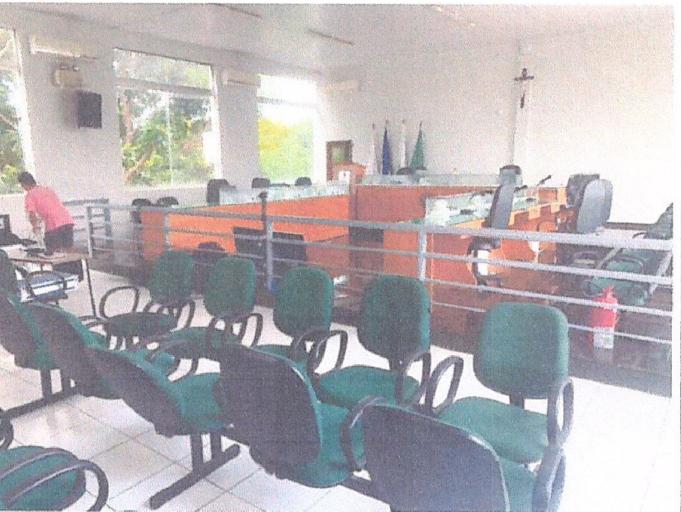
Descrição: PINTURA GUARDA CORPO PLENÁRIO	Descrição: PINTURA GUARDA CORPO PLENÁRIO

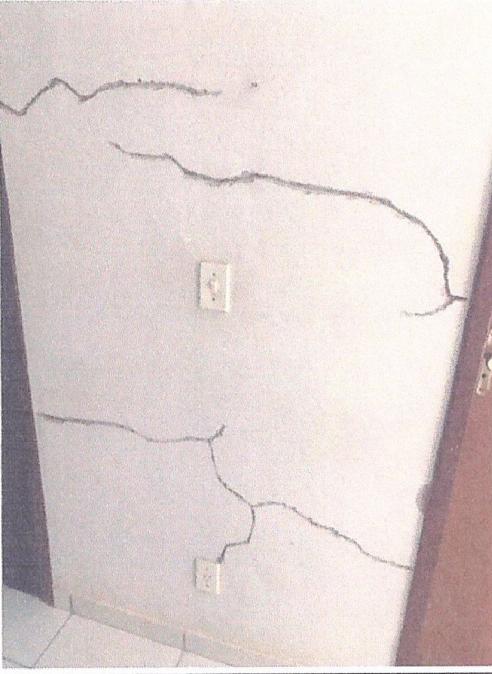
Para as trincas estruturais, foram adotadas as técnicas de grampeamento e instalação de telas estruturais. Já as fissuras não estruturais foram tratadas com produtos específicos para reparo de trincas passivas, conforme demonstrado nas fotos 1 a 4 do relatório fotográfico.

Descrição: IMAGEM 1: PREPARO PARA O TRATAMENTO DAS TRINCAS - ESTRUTURAIS	Descrição: IMAGEM 2: PREPARO PARA TRATAMENTO DE FISSURAS – NÃO ESTRUTURAIS

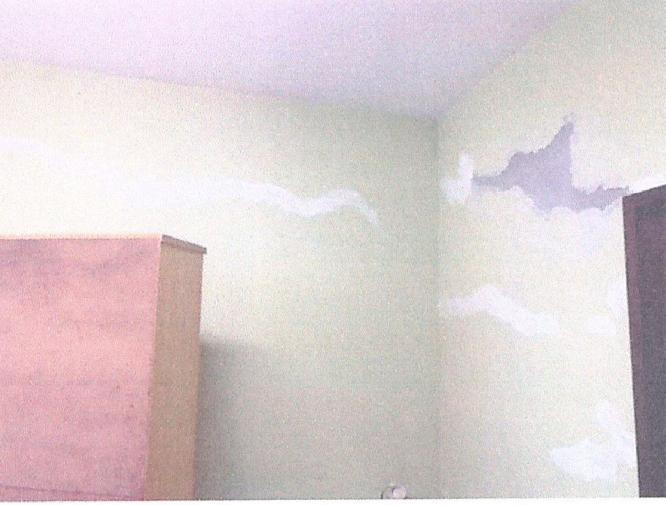
Descrição: IMAGEM 3: REPARO DAS TRINCAS COM GRAMPOS E TELAS ESTRUTURAIS	Descrição: IMAGEM 4: TRATAMENTO DAS FISSURAS

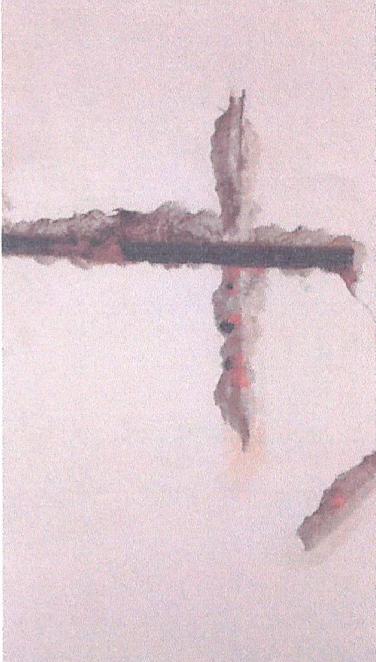
Durante essa etapa, foi constatada a ausência de encunhamento adequado da alvenaria em uma das salas, fato que possivelmente contribuiu para o surgimento das patologias identificadas. Para correção, procedeu-se à remoção do reboco existente, seguida do encunhamento adequado da alvenaria.

Descrição: IMAGEM 5: ALVENARIA SEM ENCHUMAMENTO	Descrição: IMAGEM 6: VERGA SEM TRANSPASSE MÍNIMO

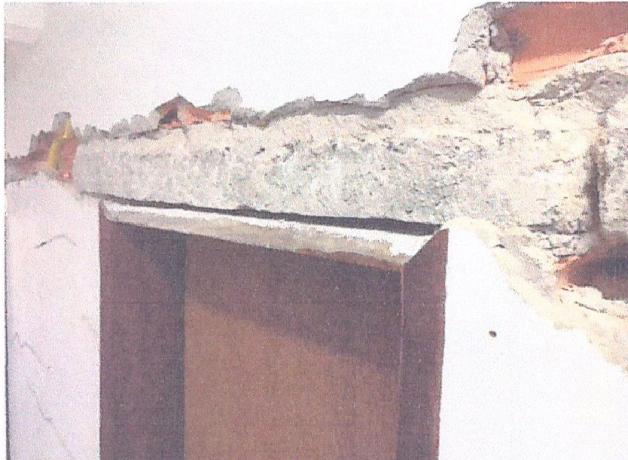
Em sequência, realizou-se a verificação das vergas sobre as aberturas, constatando-se que não atendiam ao transpasse mínimo necessário, o que favorecia o aparecimento de novas fissuras. Assim, foram demolidas e reconstruídas com o devido comprimento de transpasse. (Fotos 5 a 8)

Descrição: IMAGEM 7: VERGA SEM TRANSPASSE MÍNIMO E MARCO SEM ENCUNHAMENTO	Descrição: IMAGEM 8: RECONSTRUÇÃO DAS VERGAS DAS PORTAS COM TRANSPASSE MÍNIMO EXIGIDO

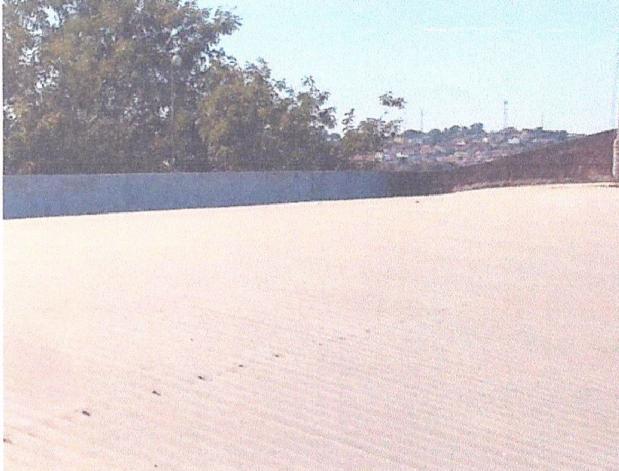
- A primeira, ainda relacionada à reforma, concentrou-se na continuidade do tratamento de fissuras e no reboco interno das platibandas.
- A segunda focou na locação da ampliação e na escavação manual da vala para a nova rede de drenagem, inviabilizada para máquinas pesadas devido às limitações de acesso.

Descrição: IMAGEM 9: REBOCO INTERNO DAS PLATIBANDAS DO PRÉDIO EXISTENTE.	Descrição: IMAGEM 10: INSTALAÇÃO DE PINGADEIRAS E RUFOS.

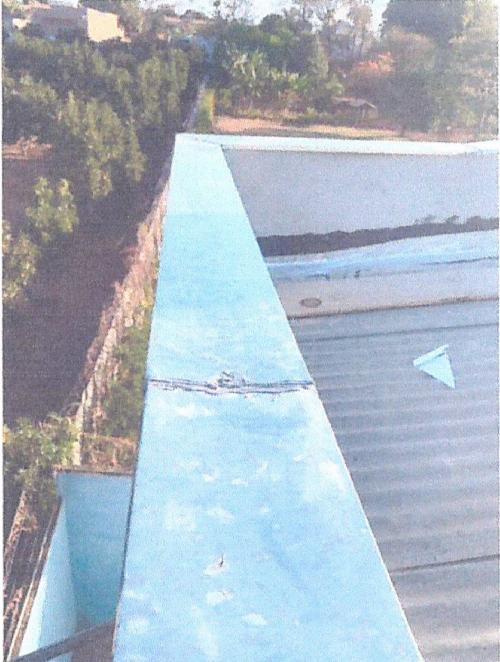
Na etapa da cobertura, após a cura do reboco das platibandas, foram instalados os rufos e pingadeiras, aplicou-se primer sobre rufos e calhas, e realizou-se a colagem das mantas asfálticas para vedação e prevenção de infiltrações. (Fotos 9 a 11).

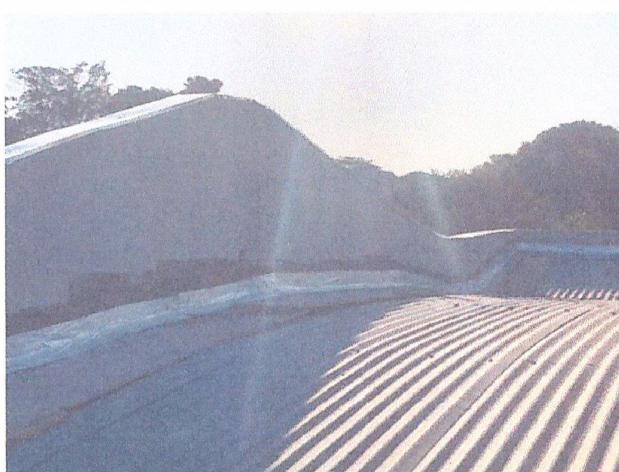
Descrição: IMAGEM 11: APLICAÇÃO DE PRIMER E COLAGEM DAS MANTAS	Descrição: IMAGEM 12: DEMOLIÇÃO DOS PISOS EXISTENTES AO REDOR DO PRÉDIO

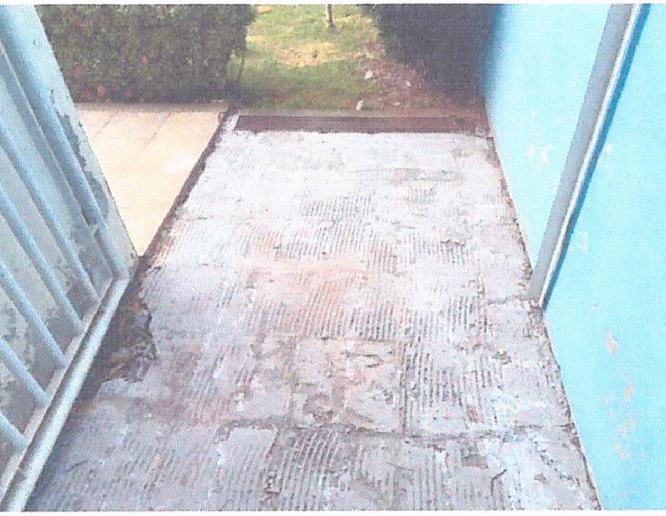
Em seguida, deu-se início à demolição dos pisos dos passeios ao redor do prédio, incluindo os de acesso ao edifício e da via pública, além da demolição dos azulejos da fachada principal (Foto 12).

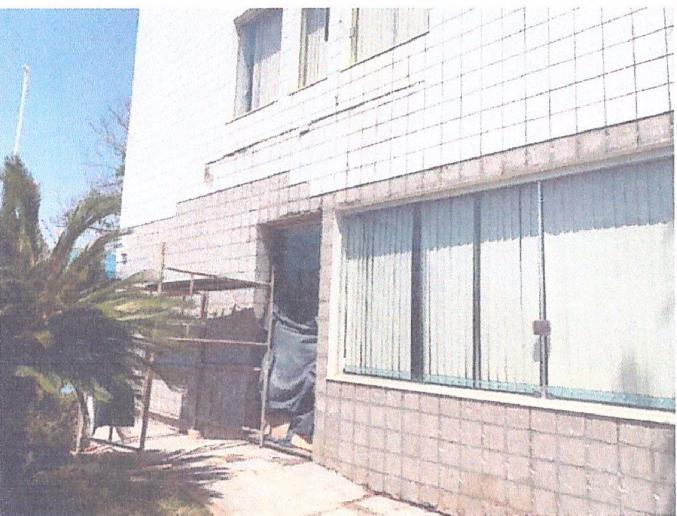
Na fachada principal, realizaram-se os preparativos para o assentamento de porcelanatos, incluindo remoção de argamassas residuais e limpeza da superfície. Houve atraso nesta fase devido à escassez de mão de obra qualificada, feriados e condições climáticas adversas (Fotos 13 e 14).

Descrição: IMAGEM 13: DEMOLIÇÃO DE CONTRAPISO EXTERNO OCO	Descrição: IMAGEM 14: REMOÇÃO DOS AZULEJOS E PREPARATIVOS PARA ASSENTAMENTO DO PORCELANATO

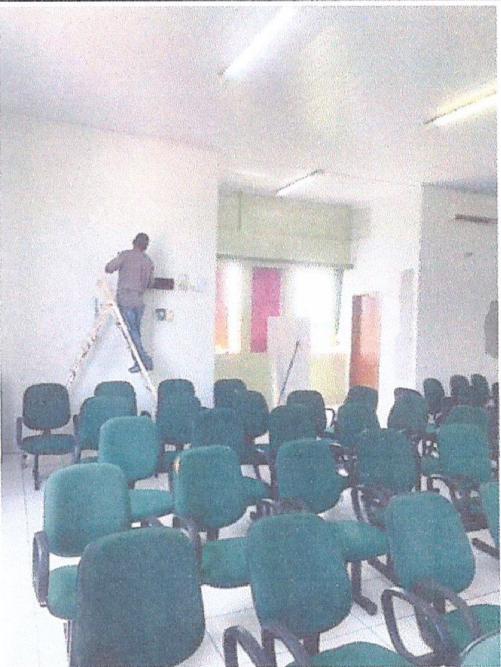
O processo de pintura interna e externa iniciou-se com preparação das superfícies: lixamento, aplicação de massa, correções de fissuras e microfissuras. Durante a pintura interna no plenário, notou-se diversas microfissuras o que causaram um aumento no tempo das preparações das paredes internas. Ainda na pintura do plenário houve outros

Descrição: IMAGEM 15: PREPARAÇÃO PARA PINTURA INTERNA	Descrição: IMAGEM 16: TRATAMENTO DAS FISSURAS EXTERNAS
